괴산 각연사 통일대사탑비의 보존과학적 연구

A Study for the Conservation Treatment of the Stele for Buddhist Monk Tongil at Gageonsa Temple in Goesan

Wonryul Lee¹, Dongsun Lee², Gemma Lee^{3*}

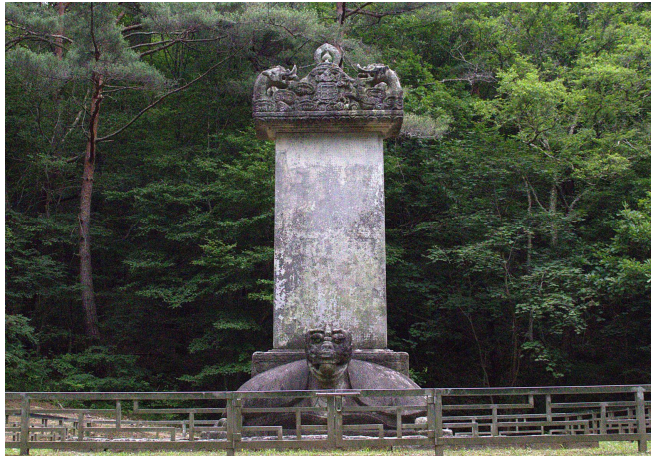
[그림 1] 과산 각연사 통일대사탑비

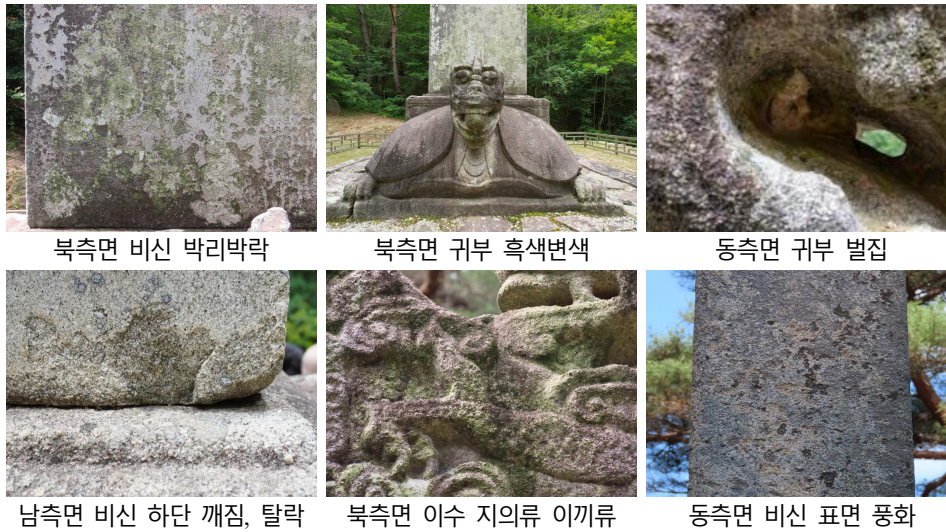
석조문화유산은 대부분 야외 환경에 오랫동안 노출되어 표면 풍화나 구조적 불안정성, 암석의 강도 저하 등 다양한 형태의 훼손이 나타나게 된다. 탑비의 경우도 비슷한 양상이 나타나게 되는데 손상 현황을 파악하기 위해 육안 관찰한 결과, [그림 2]에서 보듯이 박리박락, 탈락, 균열, 이격의 순으로 손상이 많이 관찰되었다. 비신의 경우 입자상 분해에 의한 표면 풍화가 모서리부터 안쪽으로 진행되었으며, 북측면과 동측면에서 박리박락이 많이 나타나고 있다. 그리고 귀부와 맞닿는 비신 하단에서는 깨짐과 탈락을 동반한 박리박락이 진행되고 있음을 확인하였다.

이수와 귀부를 중심으로는 지의류와 이끼류 등 생물학적 손상이 많이 나타나고 있다. 특히 북측면에서는 물리적 손상과 생물학적 손상 면적이 넓게 분포되어 있다. 이뿐만 아니라 전체적으로 흑

색 변색이 많이 관찰되며, 갈색 변색과 무기질에 의한 황색변색이 탑비의 미적 가치를 떨어뜨리고 있는 실정이다. 또한, 탑비의 동측면 귀부에서 벌집이 확인되었다.

[그림 2] 괴산 각연사 통일대사탑비의 손상 상태

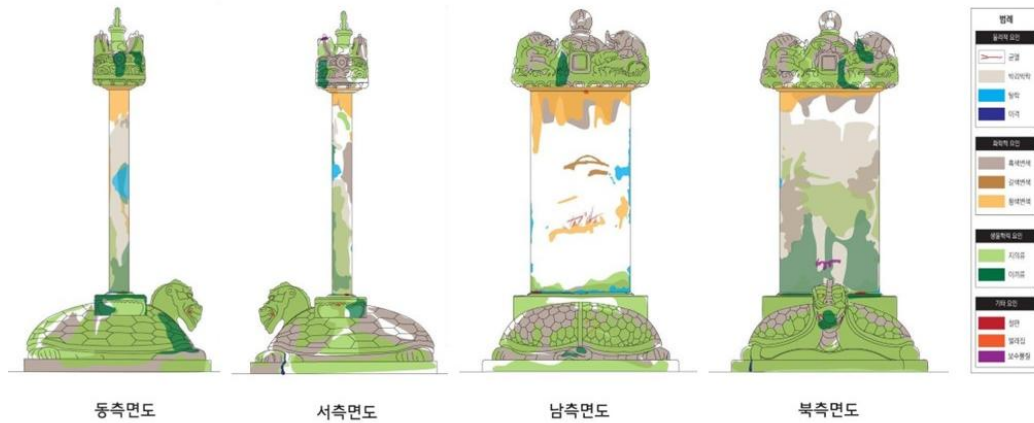
손상도 평가는 탑비에서 총 26개소를 육안 조사해 손상 원인을 파악하고, 그에 따른 풍화유형별 점유율을 [표 1]과같이 산출하였으며, 이를 바탕으로 풍화훼손지지도인 [그림 3]을 작성하였다. 그 결과 가운데 물리적 손상 비율을 방위별로 살펴보면 북측면 전체에서 박리박락이 발생했으며, 탈락은 전방위에 걸쳐서 모서리를 중심으로 나타나고 있다. 북측면 우측 앞발의 이격은 2019년도 보다 서측으로 더 진행되었는데, 이는 지반부에서 채움재 유실과 유수의 영향을 받은 것으로 추정된다.

생물학적 손상 비율은 수분이 오랫동안 머무는 지점을 중심으로 지의류와 이끼류가 높게 나타나고 있다. 특히 동측면과 북측면의 이끼류는 북측과 동측에서 유입되는 수분이 원인인 것으로 추정된다. 이와 함께 비신 남측면의 벌레집과 귀부 북측면에서 벌집이 확인되었으며 벌집 주변으로 생물학적 손상이 높게 나타났다.

화학적 손상 비율은 빗물이 많이 고이는 이수과 귀부를 중심으로 고착성 흑변이 집중적으로 높게 조사되었는데, 이는 철(Fe)이나 망간(Mn)과 같은 광물 산화물, 염(Cl)이나 분진, 대기 오염물질 등에 기인한 것으로 사료된다 [7]. 황변의 경우 비신과 이수 사이의 채움재로 사용된 점토가 유입된 빗물과 섞여 흘러내리면서 발생한 것으로 보인다. 그리고 철(Fe)산화물 오염이 확인된 비좌 부

위는 1992년 보수를 진행하면서 사용했던 금속 고임편이 원인인 것으로 추정된다.

[그림 3] 괴산 각연사 통일대사탑비 풍화 훼손 지도

별적으로 제작된 귀부의 앞발 부위는 유수에 의한 지반침하와 박석(薄石)의 유실로 인해 추가 훼손의 가능성이 높아 보강 대책이 필요하다. 이수와 귀부의 요철 부위에 집중되고 있는 흑변은 망간(Mn)산화물이나 빗물과 송향가루, 먼지가 결합하여 오랫동안 침착하면서 발생한 것으로 추정된다. 황변은 이수과 비신 사이의 채움재 때문으로 판단되며, 남측 비신 중앙의 갈변은 철(Fe) 성분이 노출되면서 빗물과 반응한 것으로 향후 계속 확대될 것으로 보인다. 금속 고임편으로 인한 철산화물 오염은 비철금속으로의 교체가 필요하다.

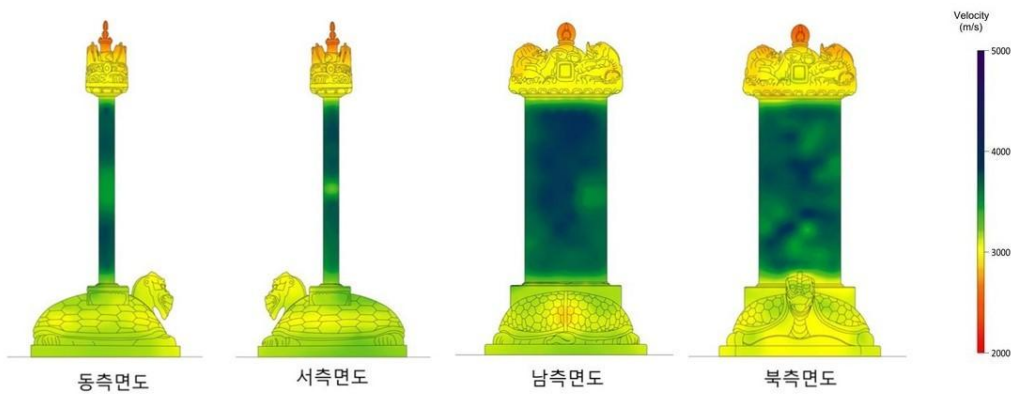
귀부 동측면과 남측면 비좌 지점의 추정 압축강도가 다른 지점보다 높게 나타났으며, [그림 4]에

서처럼 남측면 꼬리 부분에서 낮은 초음파속도와 풍화 지수가 높게 나타나는데 이유는 대각선 방향으로 두 개의 절리가 있고, 돌출 부재이며 크기가 작기 때문에 추정된다.

[그림 4] 각 방위별 초음파 속도 분포 모식도

비신 모서리의 일부가 깨져서 탈락한 서측면 좌측 중간 부위는 비신 전체에서 가장 낮은 추정 압축강도와 가장 높은 풍화 지수를 보였다. 그리고 탈락이 집중적으로 나타난 동측면 중간 부위에서 주변부보다 높은 풍화 지수를 나타내고 있는데 이 지점에서는 표면뿐만 아니라 암석 내부에서의 훼손도 일부 진행되고 있는 것으로 추정된다. 그리고 방향별로 심한 박리박락이 나타나고 있는데도 탑비의 풍화 지수 평균값보다 훨씬 작게 나타난 것은 심각해 보이는 박리박락이 표면에만 머물러 있는 것으로 추정된다.
