# 장애인을 위한 박물관의 편의시설 발전 방안

## Development Plan of Convenience Facilities of Museum for the Disabled

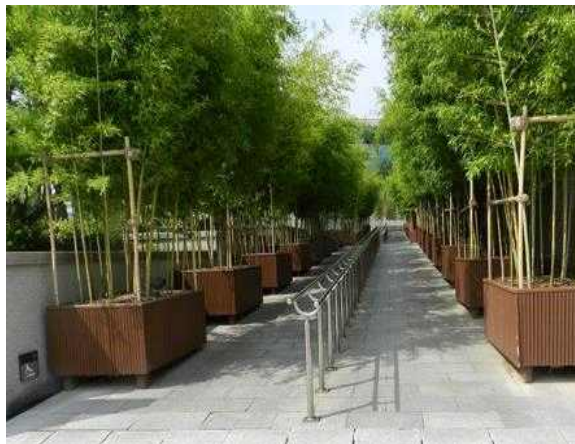
[그림 9] 입구 경사로

국립중앙박물관은 우리나라의 문화유산을 수집, 보존, 연구, 전시, 교육하기 위해 건립된 문화체육관광부 산하의 기관으로 서울시 용산구 용산동 6가에 위치한 대한민국을 대표하는 박물관이다. 국립중앙박물관의 광장과 화장실을 통해 편의시설에 대한 전반적인 실태를 확인할 수 있었다[5]. 광장의 바닥에는 시각 및 저 시력 장애인들의 안전한 보행을 위해 점자블록을 설치하였으나 일부는 떨어져 나갔고, 「장애인·노인·임산부 등의 편의증진 보장에 관한 법률」에서 정한 규격이외의 제품을 사용하고 있었다. 또한 광장의 편의점 옆에 있는 장애인화장실은 모두 비장애인화장실 내부에 마련되어 있어 불편하게 사용할 수밖에 없었다. 또한 박물관의 입구 경사로 손잡이(핸드레일)의 점자표지판 앞에는 커다란 화분이 길게 놓여 있어 시각장애인의 보행이 쉽지 않게 되어 있었다. 국립중앙박물관 입구 경사로 손잡이(핸드레일) 점자표지판 앞에는 커다란 화분이 길게 놓여 있다.

마지막으로 경사로가 있는 경우에는 안내 표지판과 경사로 유도 표지판 등으로 미리 동선을 알려 보호자 없이 시설을 이용하는 관람객들이 되돌아가는 경우가 없도록 해야 한다. 또한 가까운 곳에는 승강기를 설치하여 이동권을 보장해 주어야 한다.

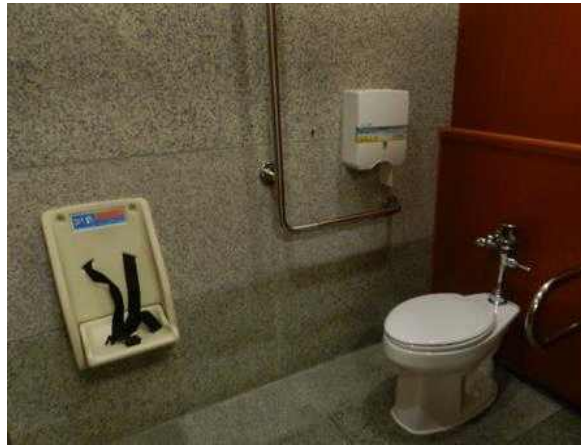
[그림 10] 남성 장애인 화장실  
[Fig 10] Male handicapped rest room

남성장애인화장실 내부에는 비상호출버튼이 없고, 용변 후 손발로 눌러 물을 내릴 수 있는 세정 장치가 설치되어 있지 않아 손이 불편한 중증장애인들은 물내림 손잡이 사용이 힘들게 되어 있다.

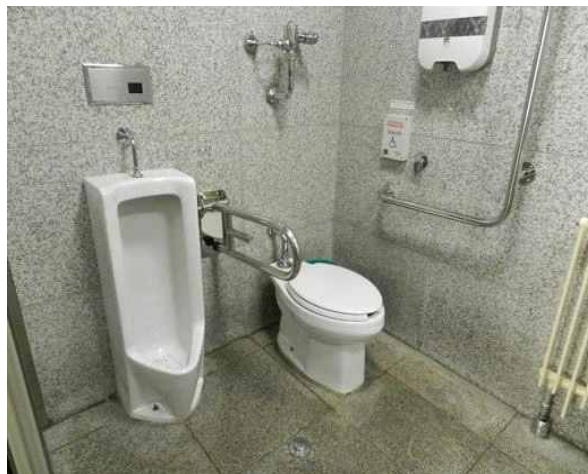
[그림 11] 여성 장애인 화장실  
[Fig 11] Female handicapped rest room

여성장애인화장실 내부에는 남성이 사용하는 소변기가 있다. 또한 손잡이와 용변기 뒤 등받이가 설치되어 있지 않고 휴지걸이는 손이 불편한 중증장애인 사용하기에는 조금 높은 위치에 설치되어 있다.

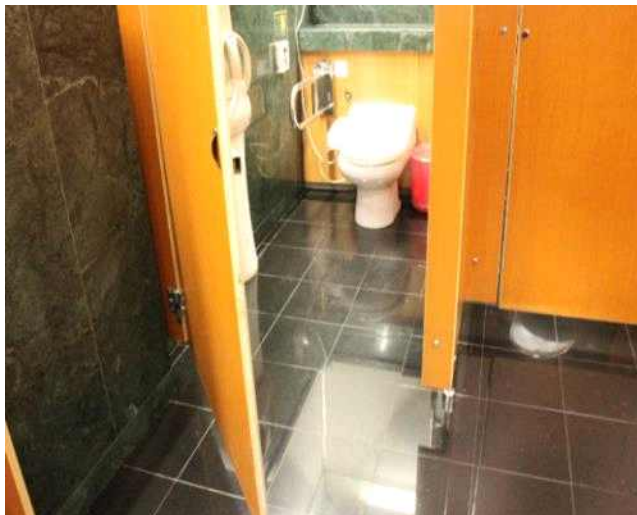
[그림 12] 비장애인 화장실 안의 장애인 화장실

서울역사박물관은 선사시대부터 현대까지 서울특별시의 역사와 문화를 정리하여 보여주는 도시역사박물관으로 2002년에 개관한 공립박물관이다. 서울역사박물관의 광장과 화장실을 통해 편의시설에 대한 전반적인 실태를 확인할 수 있었다[6]. 박물관의 광장에는 저 시력 장애인이 구분하기 힘든 회색의 점자블록이 있고, 입구에는 시각장애인을 위한 점자안내판이 설치되어 있지 않았다. 화장실의 경우에는 모두 비장애인 화장실 안에 장애인 화장실이 마련되어 있어 이를 이용하기가 쉽지 않았고, 문은 여닫이 문이며, 문고리 잠금장치도 사용하기가 힘들게 되어 있다.

[Fig 12] Handicapped restroom in non-disabled toilet

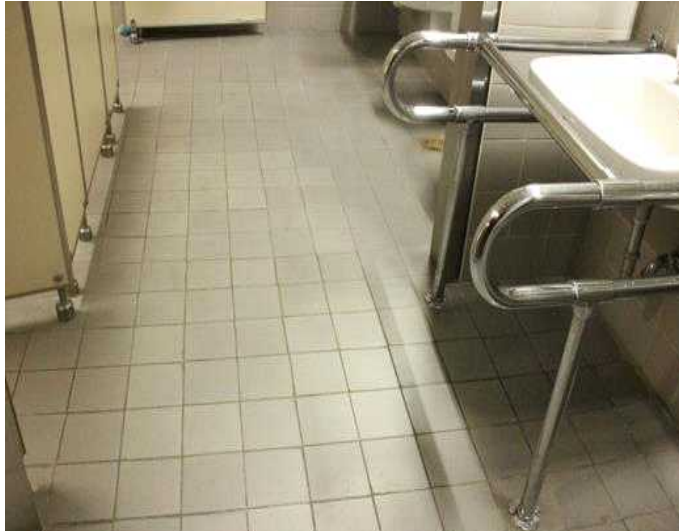
[그림 13] 세면대 손잡이  
[Fig 13] Washbasin handle

장애인화장실의 출입문은 손이 불편한 중증장애인들이 사용하기 힘든 여닫이이며, 문고리 잠금장치도 사용이 힘들다. 장애인화장실 내부에는 용변기 등받이가 없으며, 휴지걸이는 조금 높은 위치에 설치되어 있다. 반면 비상호출버튼은 사용하기 편한 위치에 설치되어 있다. 비장애인화장실 내에 설치된 세면대 양 옆에는 상하 가동식이 아닌 고정식 손잡이가 설치되어 있어 휠체어를 이용하는 장애인들의 이동을 방해가 된다.

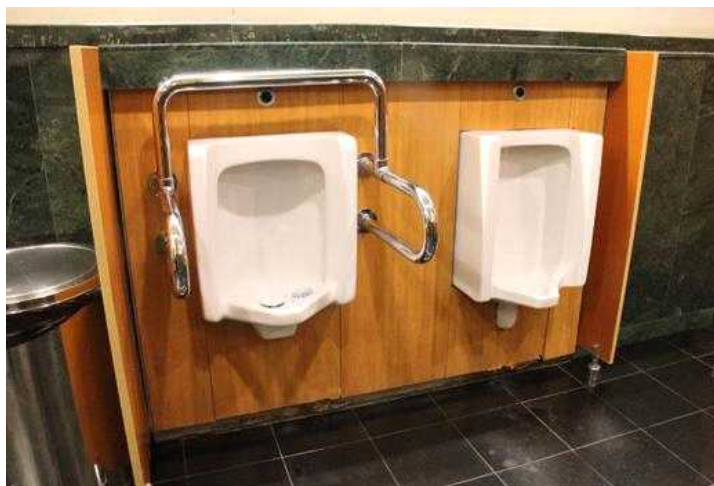
[그림 14] 소변기 손잡이  
[Fig 14] Urinal handle

남성비장애인화장실에 설치되어 있는 손잡이가 있는 소변기의 경우 위치가 높아 일부 장애인들 사용하기 힘들다. 또한 비장애인화장실 입구에는 규격 외의 노란색 스테인리스 점자블록이 설치되어 있어 목발을 이용하는 장애인들이 넘어질 위험성이 내포되어 있다.

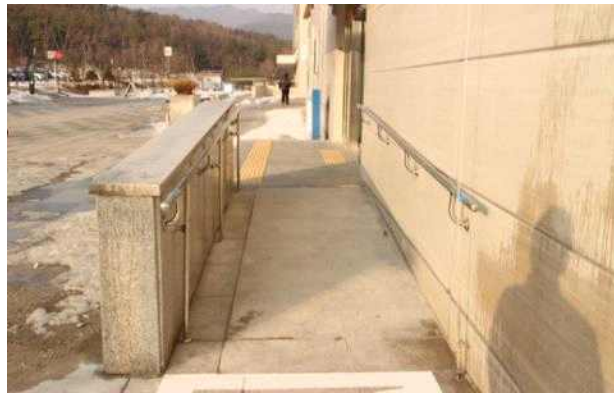
[그림 15] 입구 경사로

경기대학교박물관은 농경유물과 민화를 주로 전시하는 경기대학교 부속박물관으로 1983년 개관한 이래 '한국의 농경문화', '광개토대왕비 연구의 재조명' 등의 연구 성과를 발표한 대표적인 대학박물관이다. 경기대학교박물관의 입구와 화장실을 통해 편의시설에 대한 전반적인 실태를 확인할 수 있었다[7]. 박물관 입구의 경사로에는 전동휠체어와 전동스쿠터를 이용하는 장애인들이 이동하기 편리하게 되어있다. 지하1층에 마련된 남녀 장애인 화장실 입구 통로에는 노란색 점자블록이 설치되어 있다.

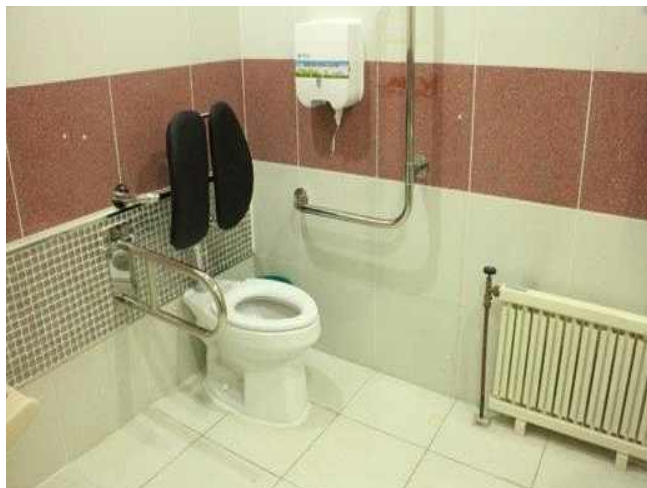
[그림 17] 여성 장애인 화장실  
[Fig 17] Female handicapped restroom

여성장애인화장실 내부에는 용변기 등받이가 설치되어 있고, 휴지걸이도 손이 불편한 장애인이 사용하기 편리한 위치에 놓여 있다. 반면 비상호출버튼이 존재하지 않았다. 여성장애인화장실 세면대에는 손잡이가 없어 목발을 이용하는 장애인이 넘어질 위험성이 있다.

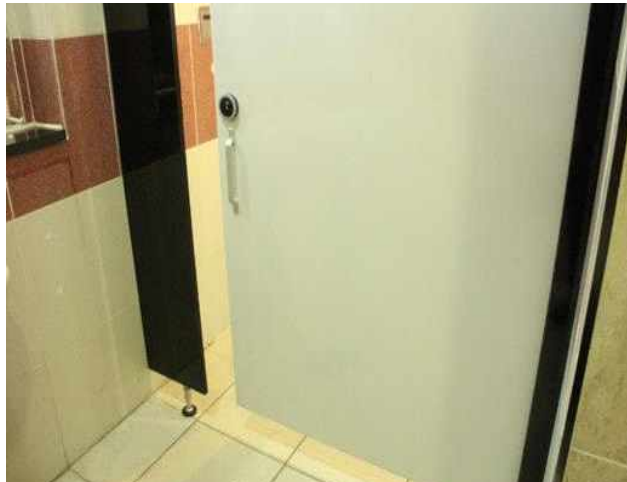
[그림 19] 남성 장애인 화장실 출입문  
[Fig 19] Male handicapped toilet door

남성 장애인 화장실의 출입문은 손이 불편한 장애인이 사용하기 힘든 미닫이이다. 남성장애인화장실 내부에는 등받이가 설치되어 있고, 휴지걸이도 손이 불편한 장애인이 사용하기 편리한 위치에 있다. 그렇지만 여기에도 비상호출버튼은 없다. 남성 장애인 화장실에는 소변기가 있는데, 손잡이가 없어 목발을 이용하는 장애인이 넘어질 위험성이 있다.
